PROCES-VERBAL DE DESCRIPTION

En date du 8 octobre 2020

MJ de l'ALLIER
c/ SCI LE CASTEL REJANE

Immeuble saisi : **2 square de Verdun / 4 Place Rantian**
03800 GANNAT

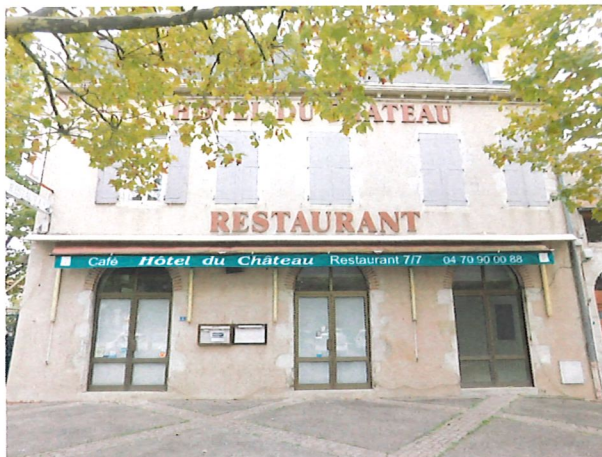
Façade place Rantian

➤ Façade : les façades sont crépies, en état

➤ Volets : Ils sont en bois, anciens

➤ Toiture : elle est constituée de tuiles vétustes

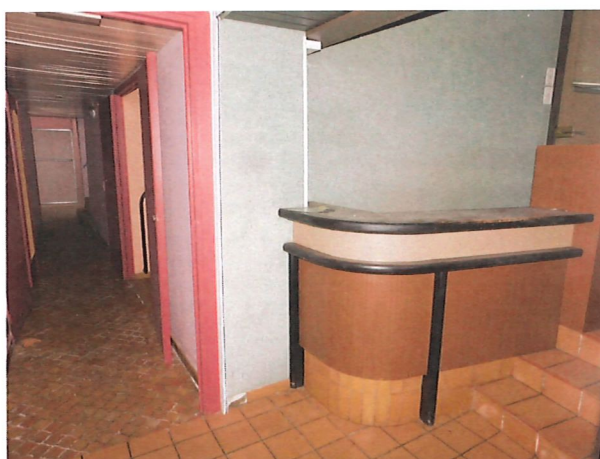
- **COULOIR RECEPTION :**
 - ✓ Porte d'entrée : vétuste en bois vitrée
 - ✓ Sol : carrelage
 - ✓ Murs : moquette
 - ✓ Plafond : lambris PVC.

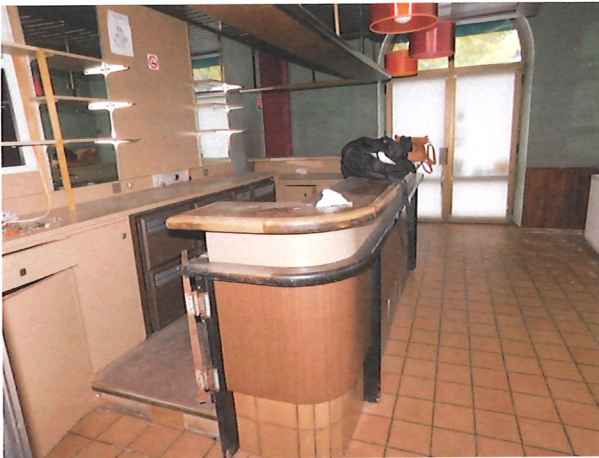
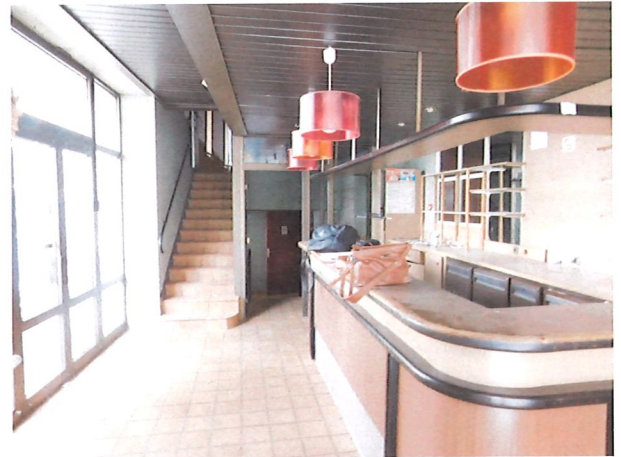
- ✓ Sol : carrelage
- ✓ Murs : moquette
- ✓ Plafond : lambris PVC

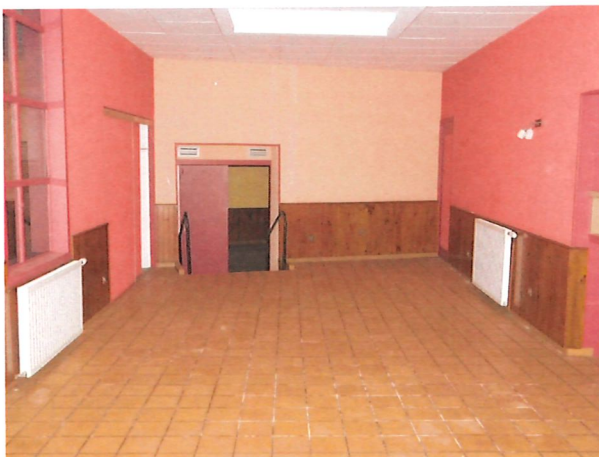
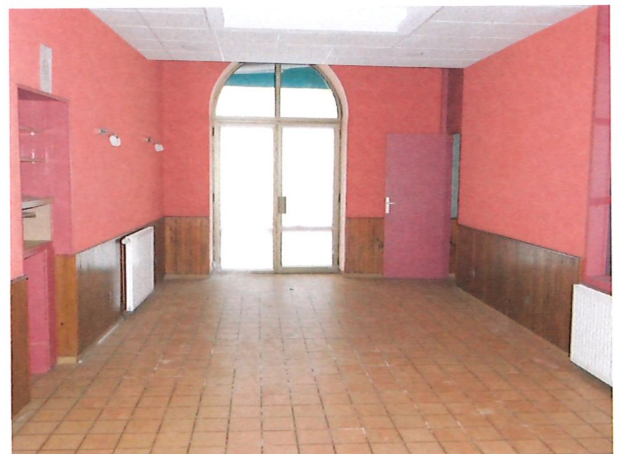
- ✓ Sol : carrelage
- ✓ Murs : lambris bois et tapisserie
- ✓ Plafond : dalles de polystyrène

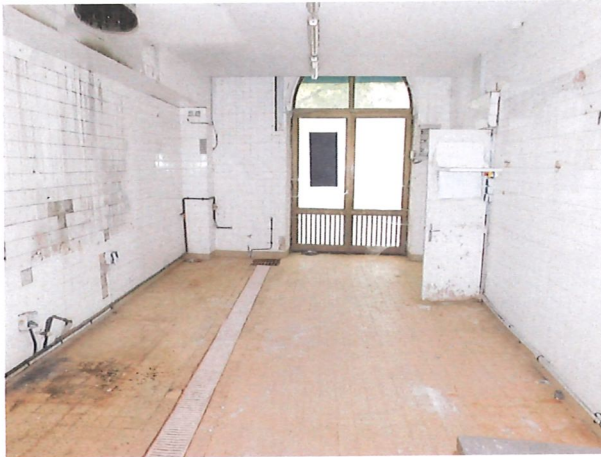
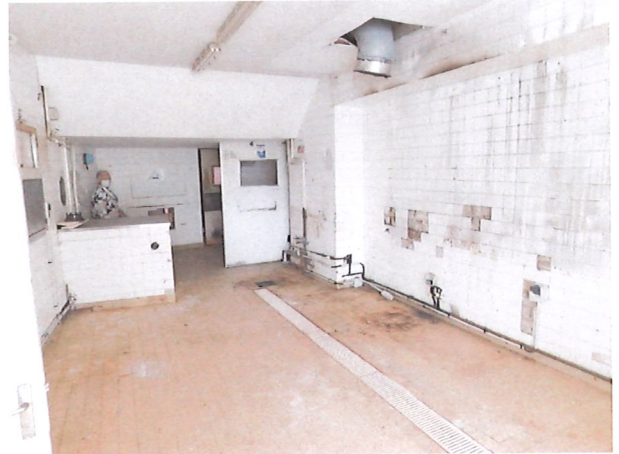
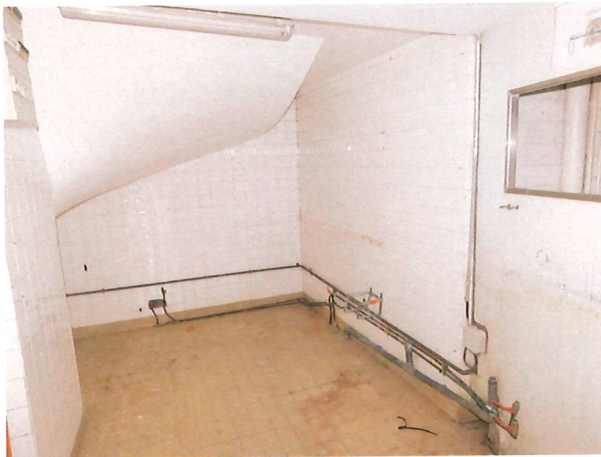
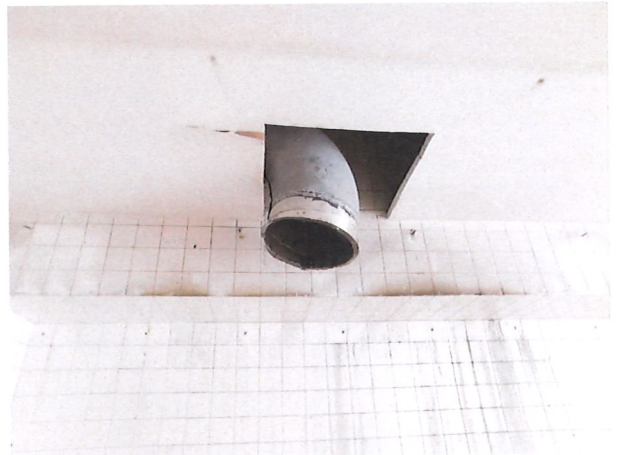
- ✓ Sol : carrelage vétuste
- ✓ Murs : carrelage en mauvais état, présence de trous et carreaux manquants

- ✓ Plafond : peinture
- ✓ Escalier en pierre donnant accès à une cave voûtée

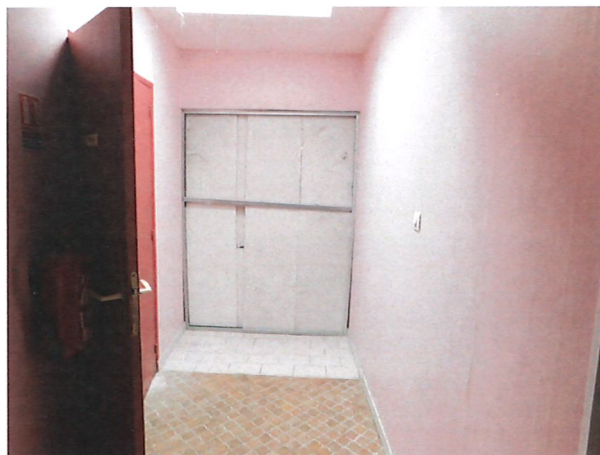
Le Rez-de-Chaussée du bâtiment ne comprend pas de sanitaires. Pendant l'exploitation du commerce, une partie du bâtiment mitoyen (parcelle 83), comprenant sanitaires et d'autres pièces, tant au rez-de-chaussée, qu'à l'étage, était utilisé par la SCI CASTEL REJANE, sans toutefois lui appartenir. Depuis l'extrémité du couloir a été close sommairement par le propriétaire mitoyen, par l'apposition de plaques de placoplâtres.

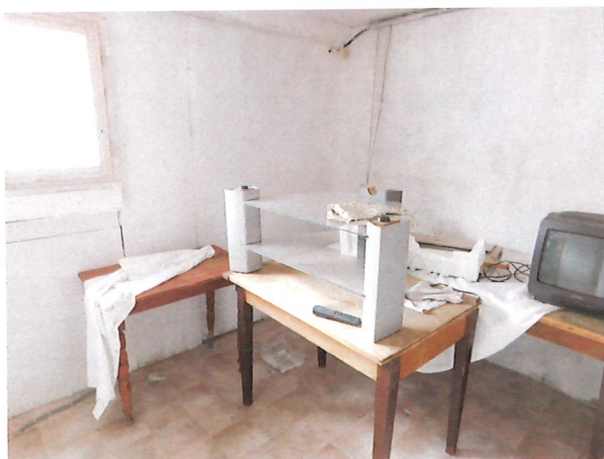
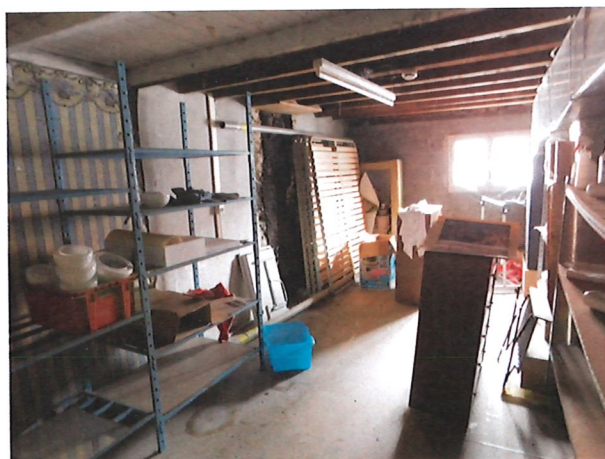
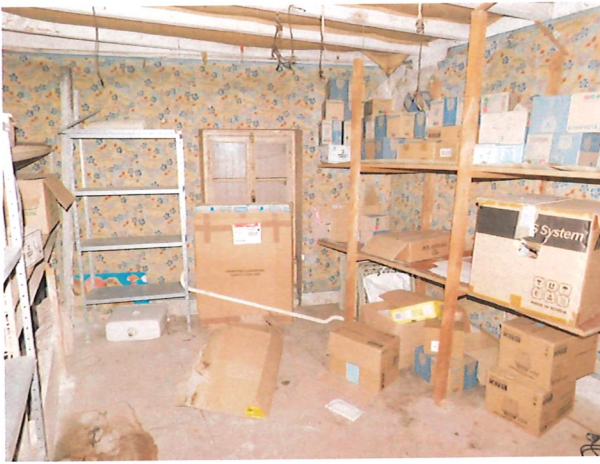
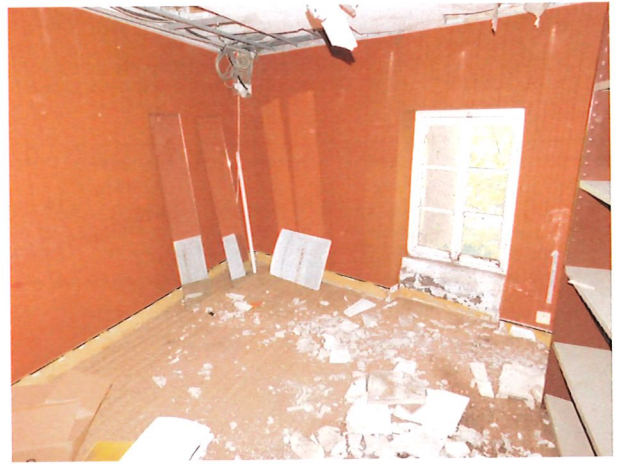
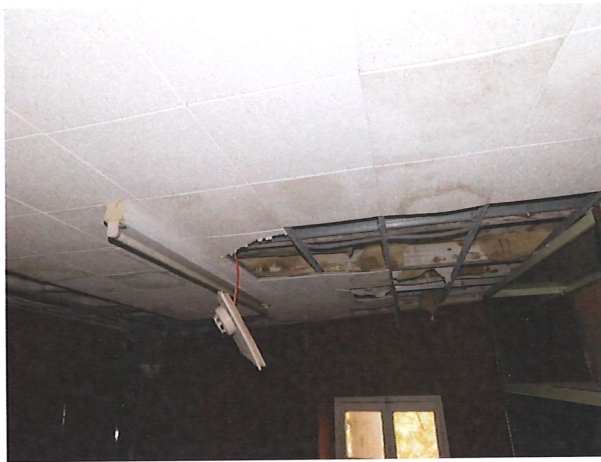
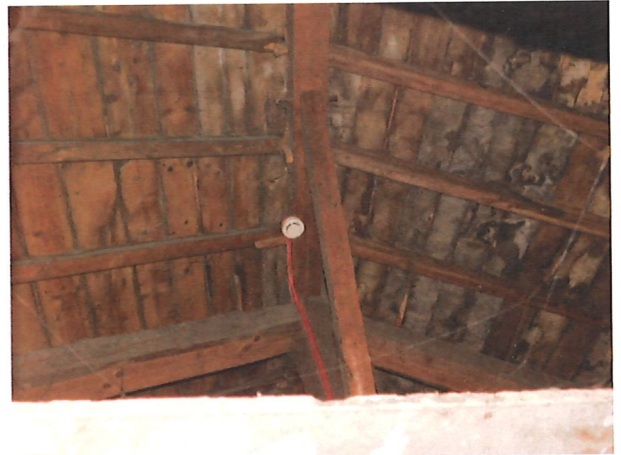
Accès par le fond du couloir menant aux chambres n°102 à 106. Ce grenier est divisé en 5 pièces. L'ensemble est en mauvais état, vétuste :

- ❖ 1^{ère} pièce :
 - ✓ Sol : plaque de bois
 - ✓ Murs : plâtre ancien. Absence d'isolation
 - ✓ Plafond : poutres et bois vétustes

- ❖ 2^{ème} pièce :
 - ✓ Sol : jonc de mer
 - ✓ Mur : moquette
 - ✓ Plafond : dalles en partie effondrées

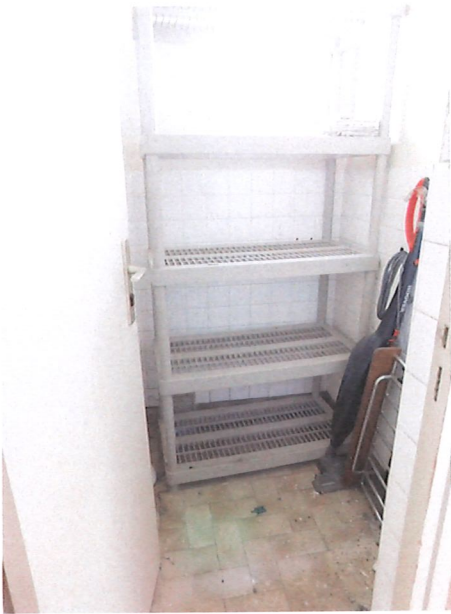
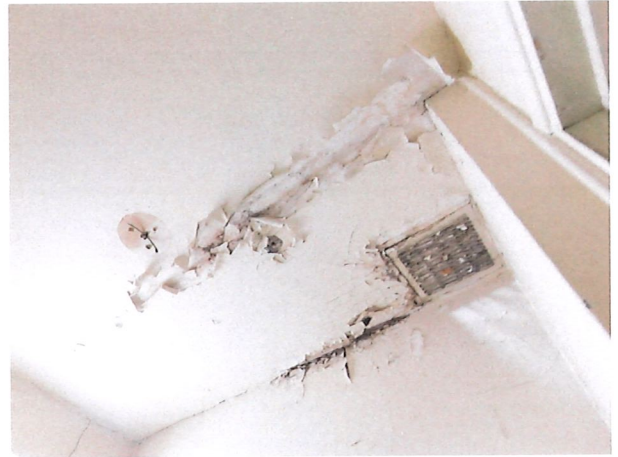
Une rampe en bois cassée et déposée au sol.

- ✓ Sol : carrelage
- ✓ Murs : peinture et faïence
- ✓ Plafond : peinture écaillée et présence de tâches noirâtres

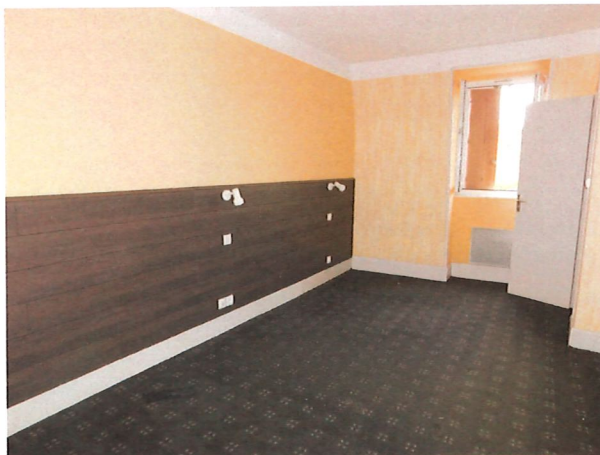
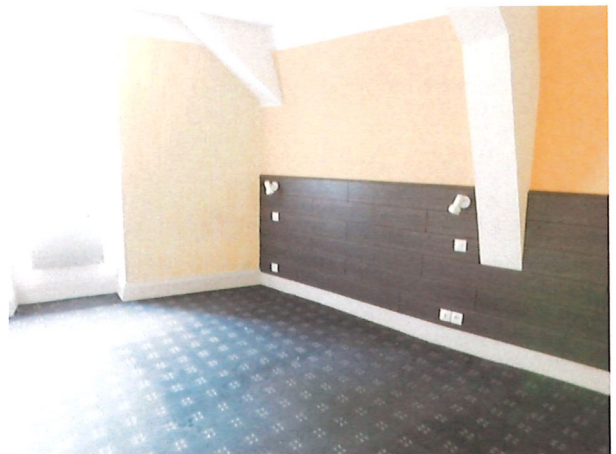
- ✓ Porte : bois
 - ✓ Sol : moquette
 - ✓ Murs : tapisserie et tête de lit en lambris
 - ✓ Plafond : peinture – trappe d'accès aux combles devant la chambre 109 – débris de plafond au sol.
- (Les chambres 108, 109 et 110 sont de superficie plus vaste et peuvent accueillir deux lits)
