PROCES-VERBAL DE DESCRIPTION

En date du 27 septembre 2018

Immeuble saisi : 15 Croix des Rameaux/9 place Rantian
03800 GANNAT

**immeuble saisi situé : 9 place Rantian et 15 Croix des Rameaux
03800 GANNAT**

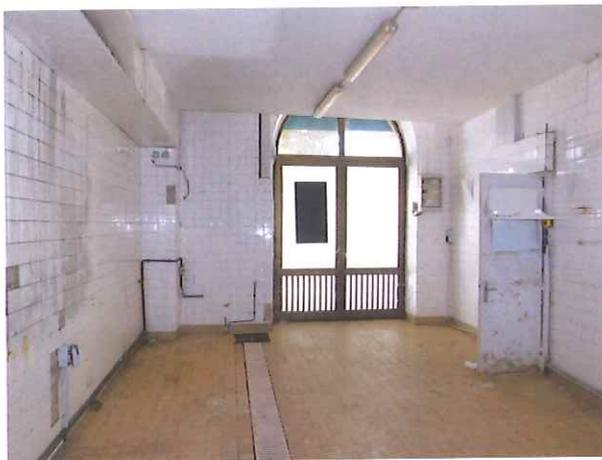
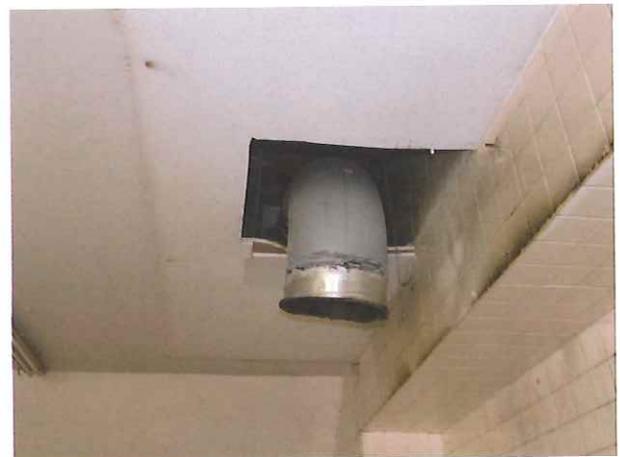
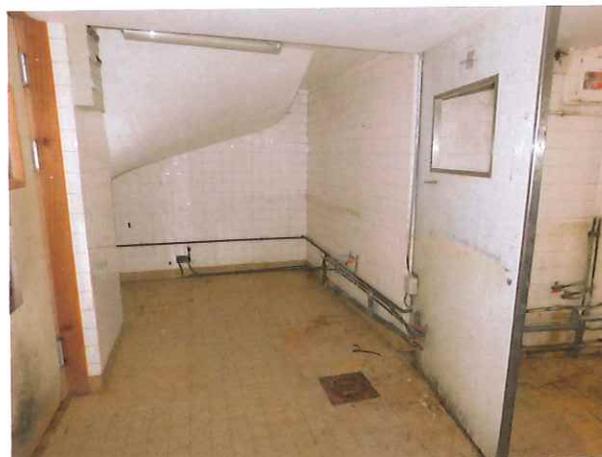
- ✓ Porte : double portes vitrées en bois donnant sur la Place
- ✓ Sol : carrelage vétuste
- ✓ Murs : carrelage en mauvais état. Présence de trous et carreaux manquants
- ✓ Plafond : peinture
- ✓ Escalier en pierre donnant accès à un cave voûtée

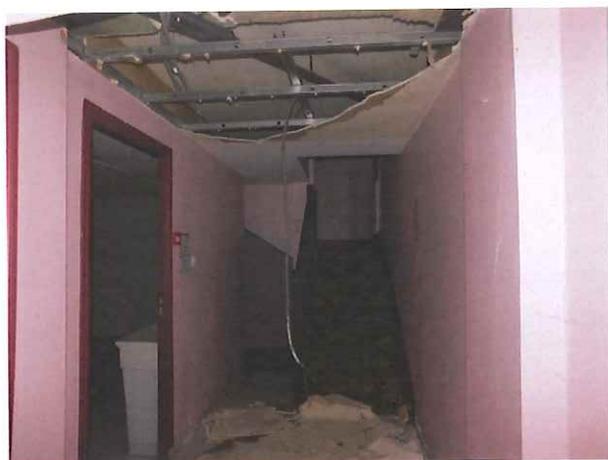
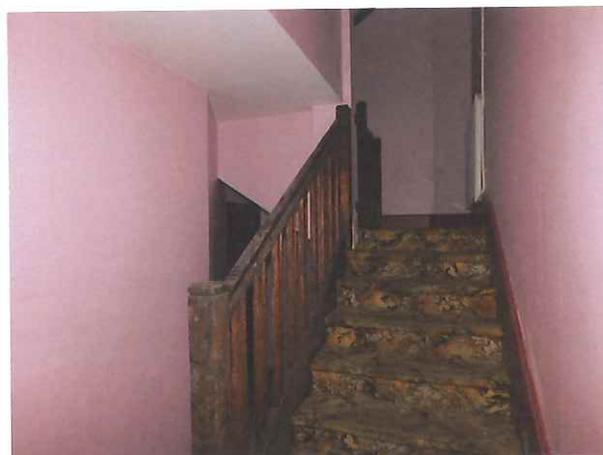
Le plafond de Placoplatre est effondré : Présence de morceaux sur le sol devant et dans l'escalier.
Sol : moquette vétuste et sale

- ✓ Murs : tapisserie ternie

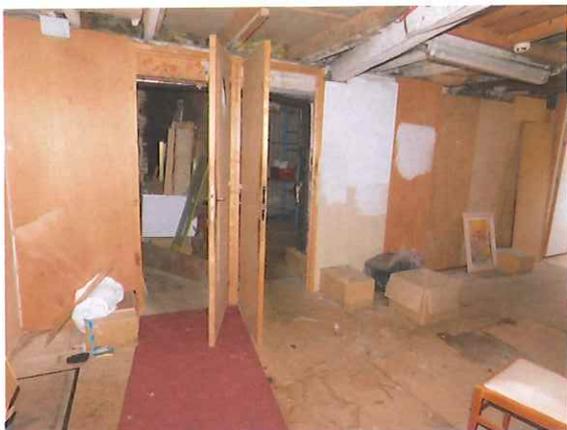
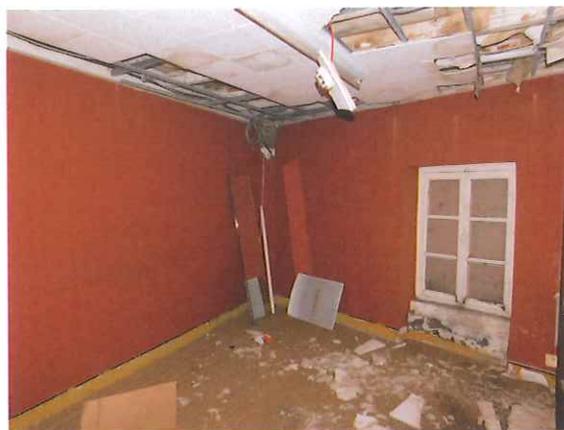
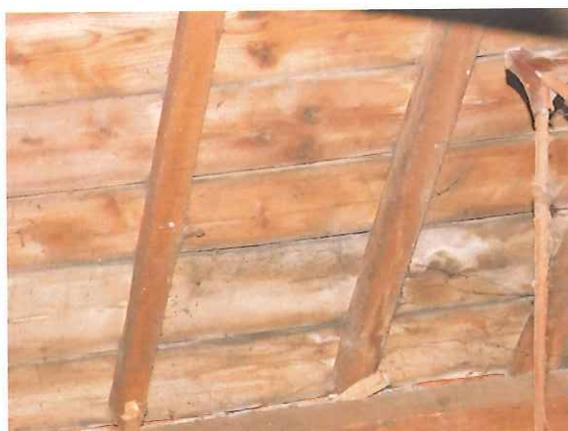
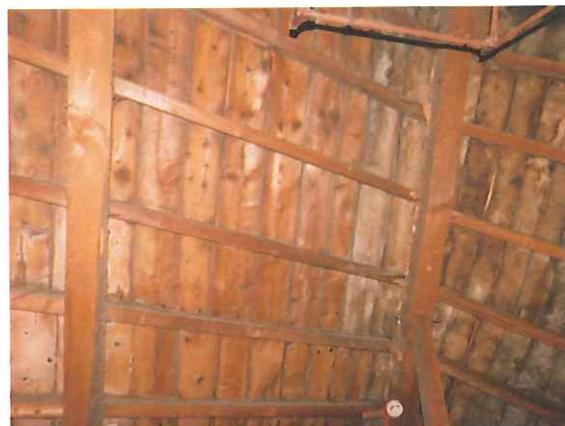
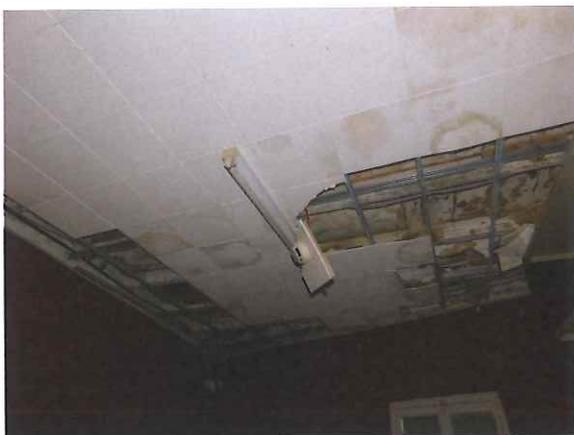
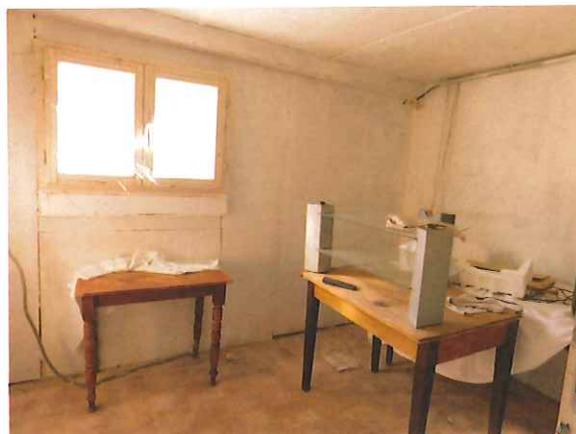
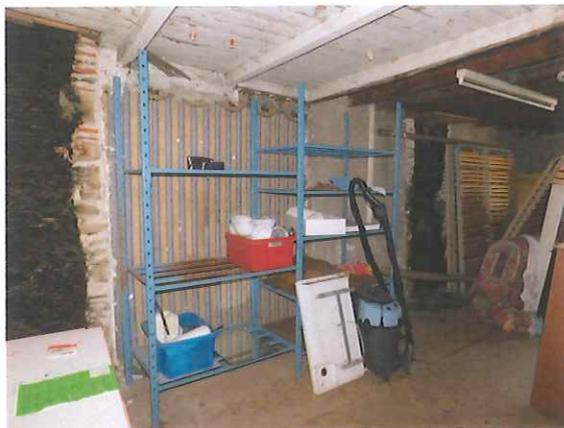
L'accès se fait au fond du couloir menant aux chambres N°101 à 106. Celui-ci est divisé en 5 pièces
L'ensemble est en mauvais état, vétuste :

- ✓ Sol : plaques de bois
- ✓ Murs : plâtre ancien. Absence d'isolation
- ✓ Plafond : poutres et bois vétustes

- ✓ Sol : jonc de mer
- ✓ Murs : moquette
- ✓ Plafond : dalles en partie effondrées

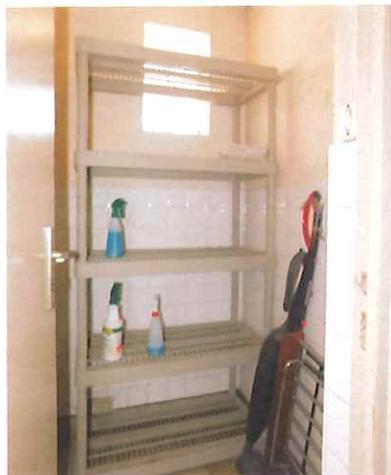
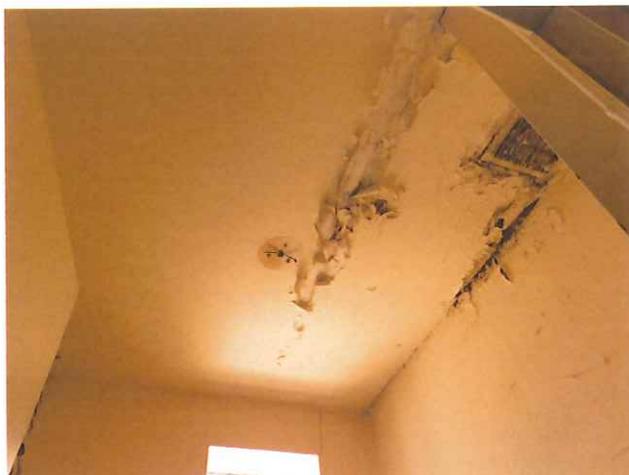
- ✓ Sol : carrelage
- ✓ Murs : peinture et faïence
- ✓ Plafond : peinture écaillée et présence de tâches noirâtres
