PROCES-VERBAL DE DESCRIPTION

En date du 9 NOVEMBRE 2018

MJ DE L'ALLIER
C/ SCI RAYKEN

Immeuble saisi : 80 chemin Joly Bois
03700 SERBANNES

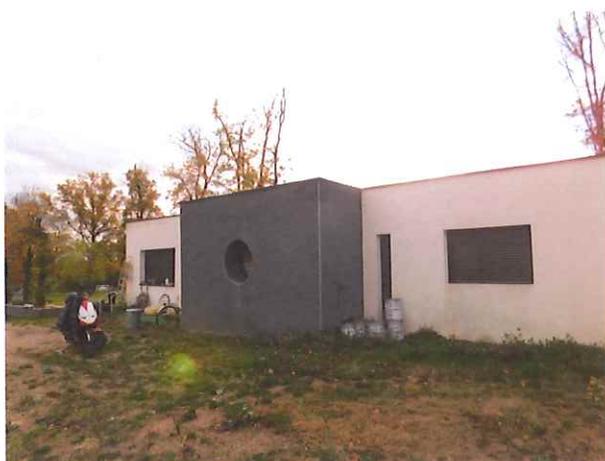
➤ Façade : la façade est crépi. Les façades sont fissurés en de nombreux endroits.

Photo 3 : façade EST

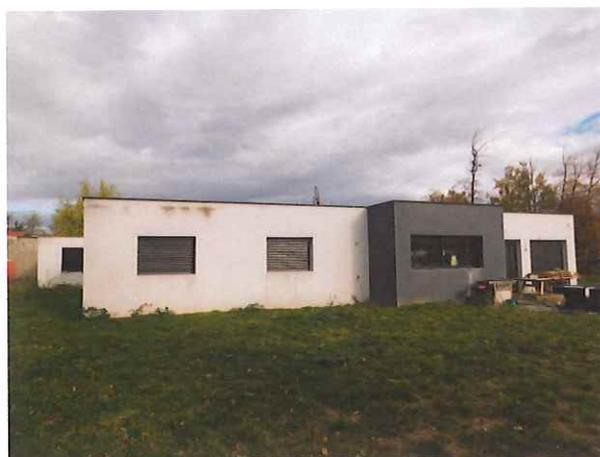
Photo 4 : façade arrière OUEST

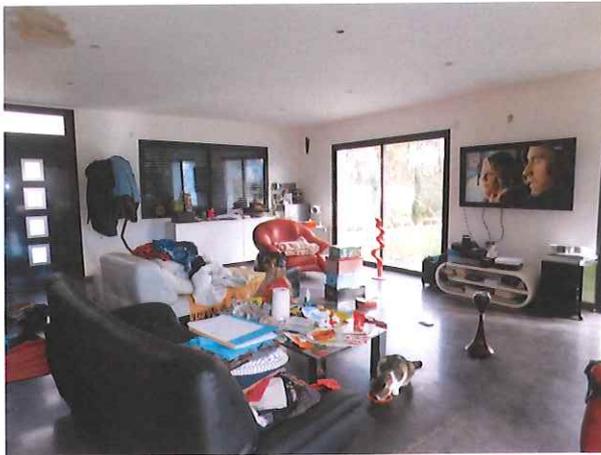
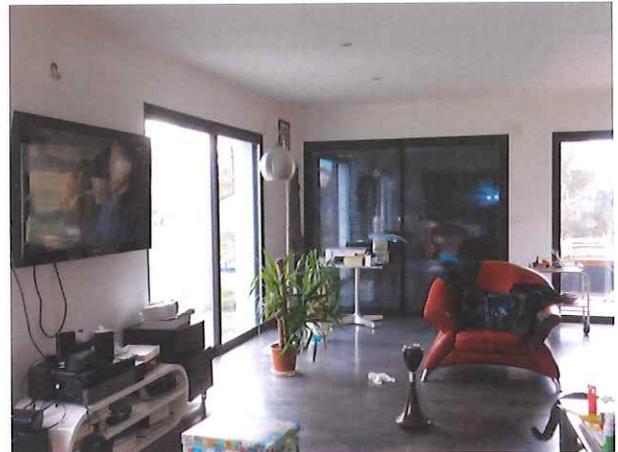
- ✓ Porte en partie vitrée : en état
- ✓ Sol : béton cirée
- ✓ Murs : peinture
- ✓ Plafond : peinture : tâchée et écaillée, traces brunâtres

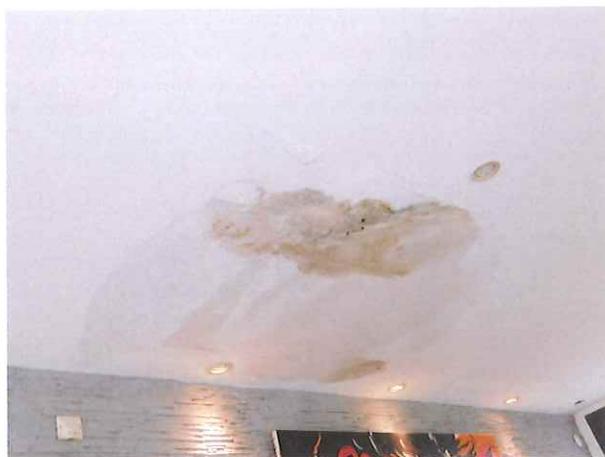
Photo 12 : plafond tâché

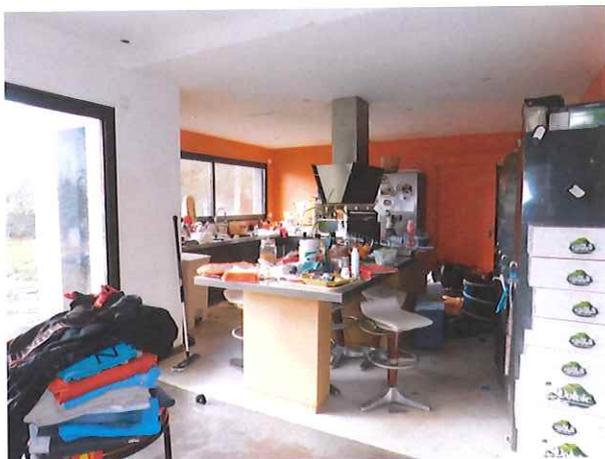
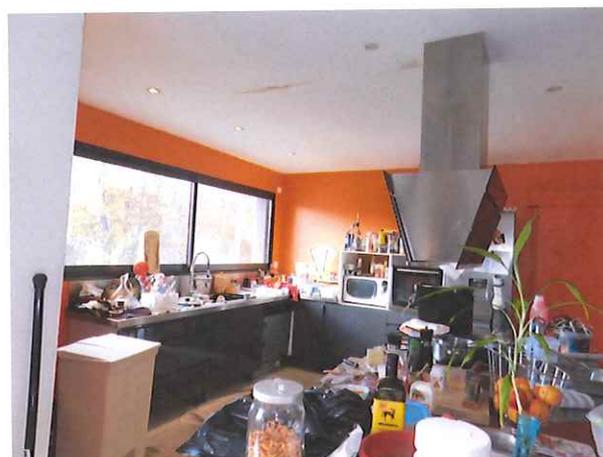
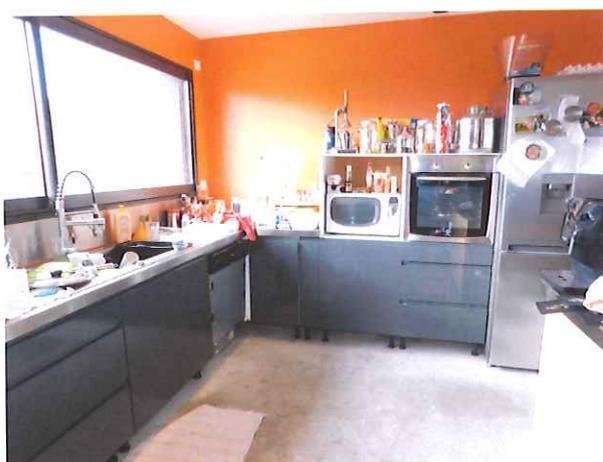
- ✓ Sol : béton ciré
- ✓ Murs : peinture
- ✓ Plafond : peinture : tâchée en de nombreux endroits, fissurés.

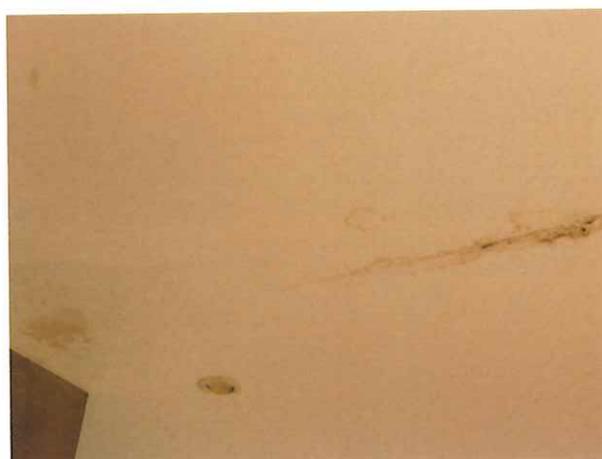
Photo 16 : plafond tâché

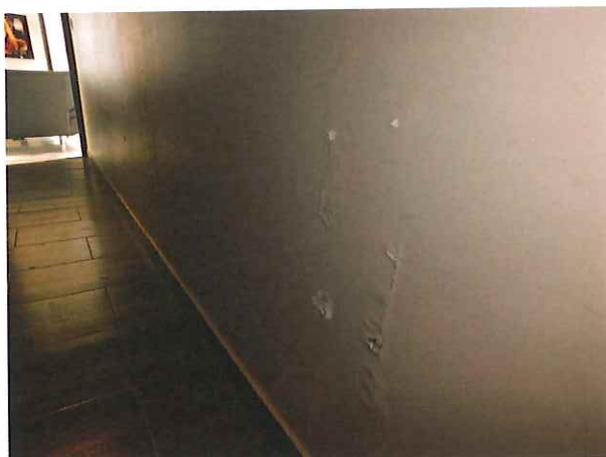
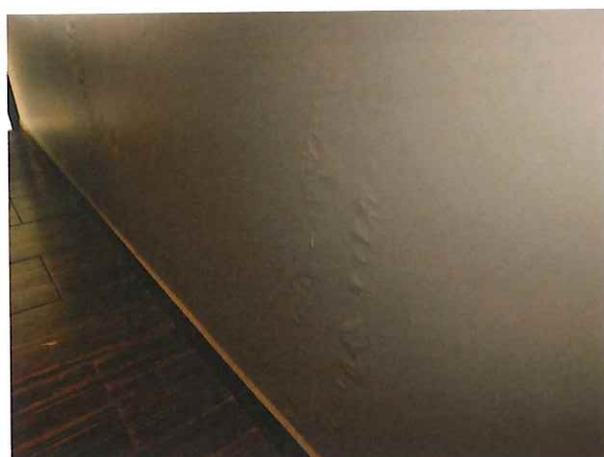
- ✓ Sol : carrelage
- ✓ Murs : peinture : écaillée suite à un dégât des eaux
- ✓ Plafond : peinture : tâchée

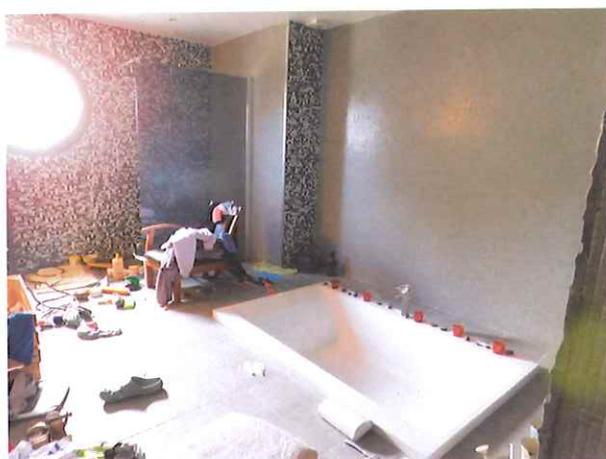
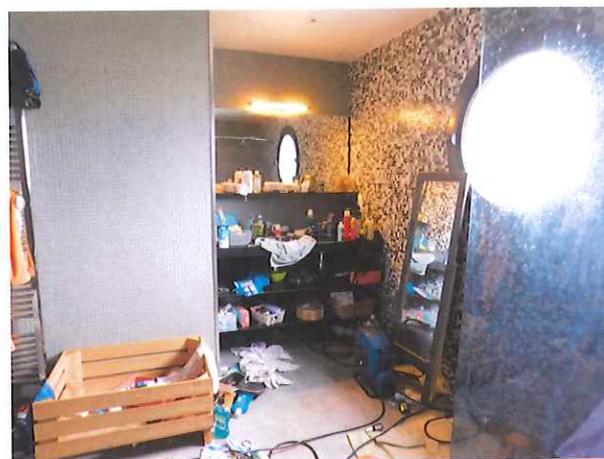
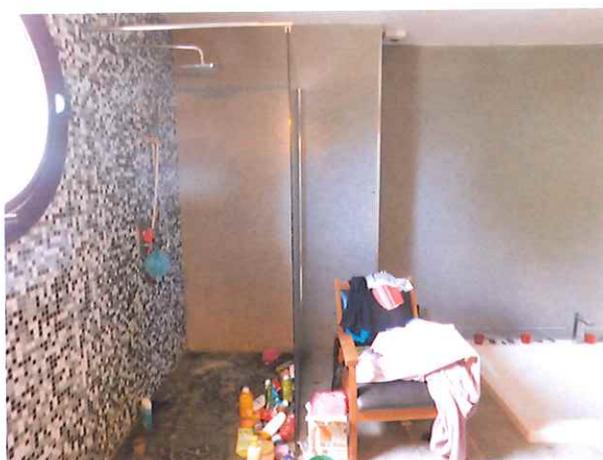
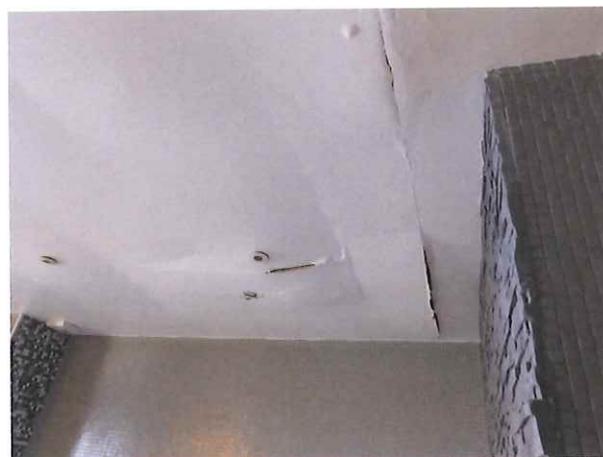
- ✓ Sol : carrelage
- ✓ Murs : faïence
- ✓ Plafond : il est en mauvais état, les plaques au plafond sont gondolées, endommagées, prêtes à s'effondrer

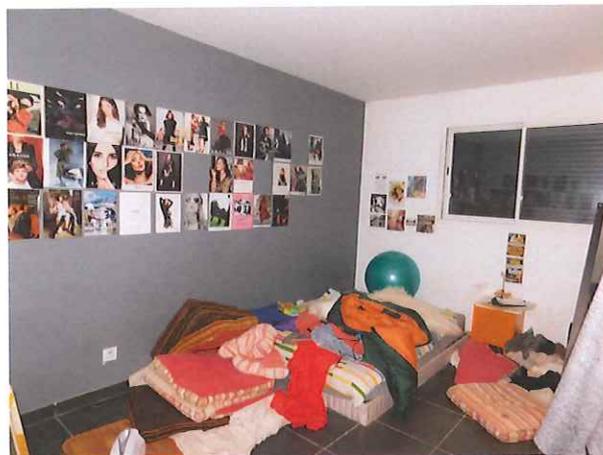
Photo 28

- ✓ Sol : carrelage
- ✓ Murs : peinture
- ✓ Plafond : peinture : fissurée et tâchée

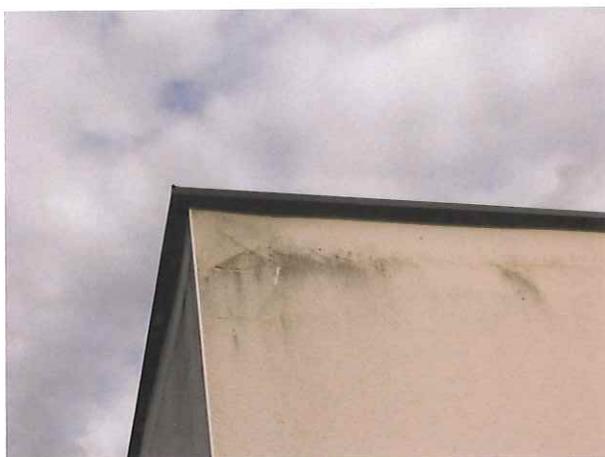
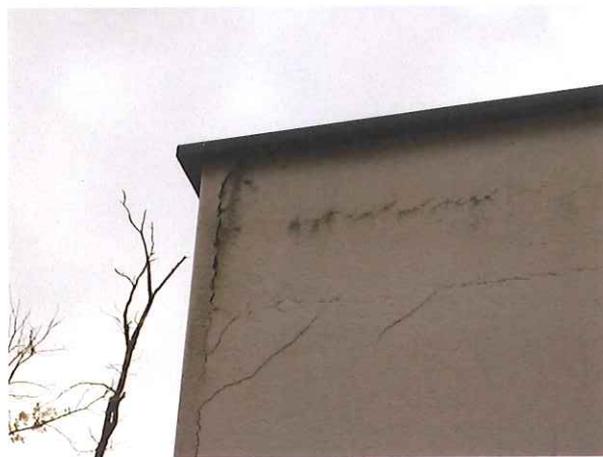
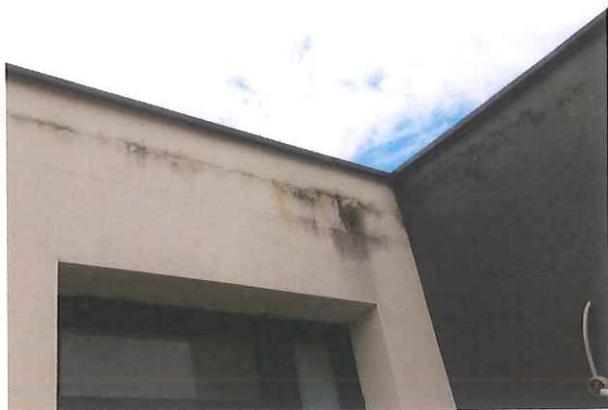
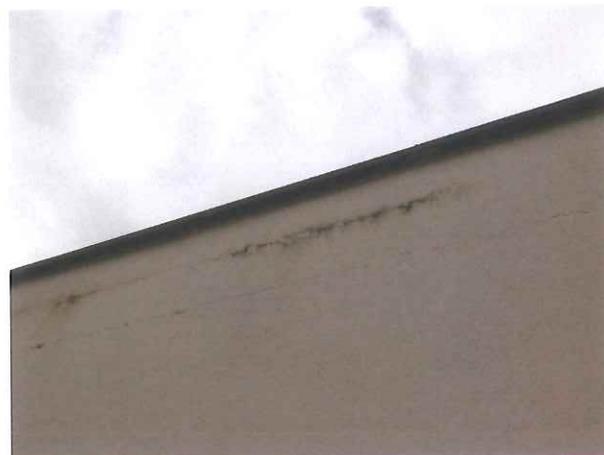
Les façades comportent de nombreuses fissures horizontales sous le toit-terrasse et au niveau du seuil.

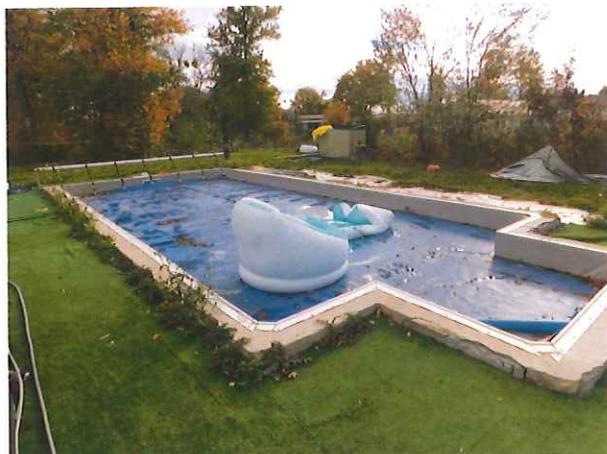
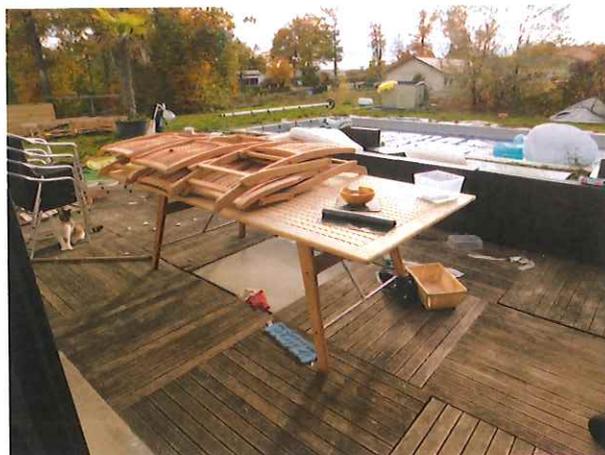
La piscine mesure 8m x4m avec un liner : Absence de toutes sécurités et non-chauffée.
