Dossier Technique Immobilier

Numéro de dossier : 2021/SI-HIERRO-Studio/0753

Adresse : **Studio RDC**

Constat amiante avant-vente
 Etat des Risques et Pollutions

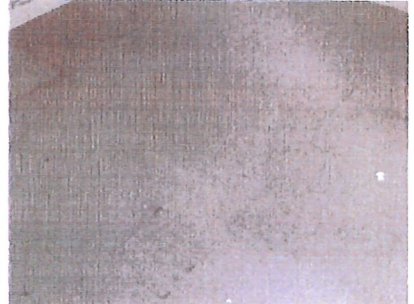
<p>Photo n° PhA001 Localisation : CH; Placard Ouvrage : Planchers Partie d'ouvrage : Dalles de sol Description : Dalles de sol marbrée Localisation sur croquis : M001</p>
---	---

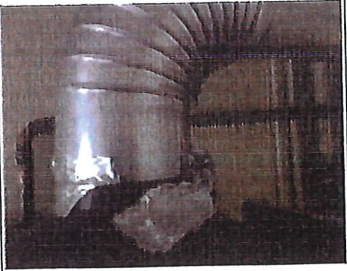
Points de contrôle ⁽³⁾ (selon la norme)	Anomalies observées (A1 ⁽⁴⁾ , A2 ⁽⁵⁾ , DGI ⁽⁶⁾ , 32c ⁽⁷⁾)	Libellé des anomalies et recommandations	Photos
C.7 - 8a1 Robinet de commande d'appareil	A1	Au moins un robinet de commande d'appareil est absent. (Chaudière SAUNIER DUVAL) Remarques : (Cuisine) Absence de robinet de commande ; Faire intervenir un installateur gaz qualifié afin d'installer un robinet de commande (Cuisine)	
C.24 - 29d4 Appareil raccordé - Etat du conduit de raccordement	A2	Le conduit de raccordement présente une usure avancée, et/ou des déformations. (Chaudière SAUNIER DUVAL) Remarques : (Cuisine) Présence d'un conduit de raccordement présentant une usure avancée ou des déformations ; Faire intervenir un installateur gaz qualifié afin de remplacer le conduit (en partie ou dans son intégralité) (Cuisine) Risque(s) constaté(s) : Risque d'intoxication à cause de l'absence totale ou partielle d'évacuation des produits de combustion

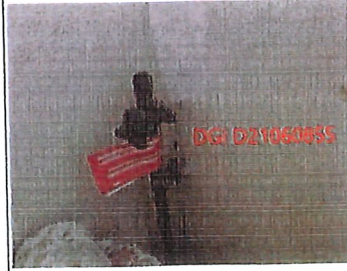
C.7 - 8c Robinet de commande d'appareil	DGI	Au moins un robinet de commande d'un appareil alimenté en gaz de réseau est muni d'un about porte caoutchouc non démontable (Robinet en attente) Remarques : (Cuisine) Le matériel n'est pas autorisé ; Faire intervenir un installateur gaz qualifié afin de remplacer le matériel existant par du matériel autorisé (Cuisine) Risque(s) constaté(s) : Dégagement de gaz et donc un risque d'explosion

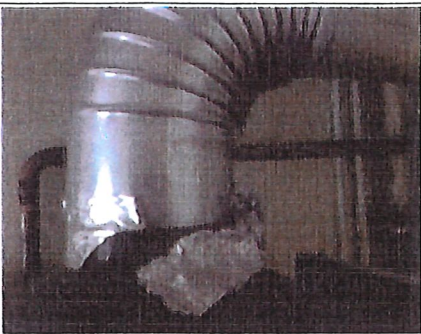
<p>Photo n° PhGaz001 29d4 : Le conduit de raccordement présente une usure avancée, et/ou des déformations. (Cuisine) Présence d'un conduit de raccordement présentant une usure avancée ou des déformations; Faire intervenir un installateur gaz qualifié afin de remplacer le conduit (en partie ou dans son intégralité)</p>

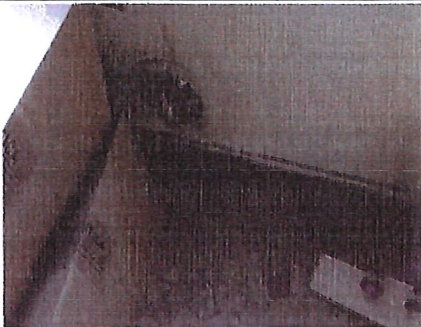
<p>Photo n° PhGaz002 19.8 : le dispositif de l'amenée d'air du local équipé ou prévu pour un appareil d'utilisation est obturable. (Cuisine) (Cuisine) Présence d'un grille d'amenée d'air obturable; Remplacer la grille d'amenée d'air obturable par une grille d'amenée d'air non obturable</p>

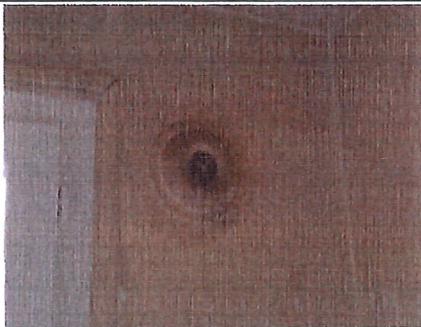
<p>Photo n° PhGaz003 20.4 : Le dispositif de la sortie d'air du local équipé ou prévu pour un appareil d'utilisation est obturable. (Cuisine) Présence d'une sortie d'air obturable; Remplacer la sortie d'air obturable par une sortie d'air non obturable</p>

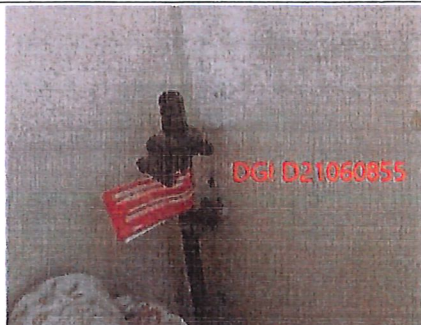
<p>Photo n° PhGaz004 8c : au moins un robinet de commande d'un appareil alimenté en gaz de réseau est muni d'un about porte caoutchouc non démontable (Cuisine) Le matériel n'est pas autorisé; Faire intervenir un installateur gaz qualifié afin de remplacer le matériel existant par du matériel autorisé</p>

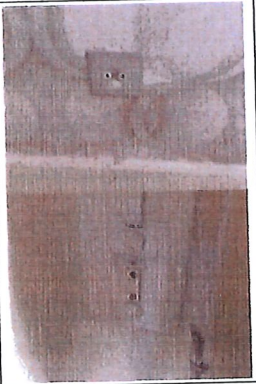
N° Article (1)	Libellé et localisation (*) des anomalies	N° Article (2)	Libellé des mesures compensatoires (3) correctement mises en œuvre	Photos
B1.3 b	<p>Le dispositif assurant la coupure d'urgence n'est pas situé à l'intérieur du logement ou dans un emplacement accessible directement depuis le logement.</p> <p>Remarques : L'AGCP (Appareil Général de Commande et de Protection) n'est pas placé à l'intérieur de la partie privative du logement ; Faire intervenir un électricien qualifié afin d'installer un AGCP à l'intérieur de la partie privative du logement (parties communes)</p>			
B3.3.4 d	<p>Au moins une connexion visible du conducteur de la liaison équipotentielle principale sur les éléments conducteurs n'assure pas un contact sûr et durable.</p> <p>Remarques : Absence de tableau</p>			
B3.3.6 a1	<p>Au moins un socle de prise de courant ne comporte pas de broche de terre.</p> <p>Remarques : (Entrée, SDE, CH, Cuisine, séchoir, Cave, Garage) Présence de circuits électriques non équipés de conducteurs de protection ; Faire intervenir un électricien qualifié afin d'installer des conducteurs de protection sur les circuits qui n'en sont pas équipés</p>
