**MAIRIE DE  
VICHY****CERTIFICAT D'URBANISME INFORMATIF  
DELIVRE PAR LE MAIRE AU NOM DE LA COMMUNE****N° CU 03310 22 A0302****Demande déposée le 22/03/2022**Terrain sis à : **6 rue de Constantine**  
- **03200 VICHY**Références cadastrales : **BD0368**  
Superficie : **140,00 m<sup>2</sup>**Demandeur : **Maître GOUYARD Emmanuelle**  
Adresse : **5 place Fresnaye**  
**03800 GANNAT****I DROIT DE PREEMPTION****Bénéficiaire du droit de préemption**

## Dossier Technique Immobilier

Numéro de dossier : 2022/SI-MERCIER-V/1148  
Date du repérage : 08/04/2022

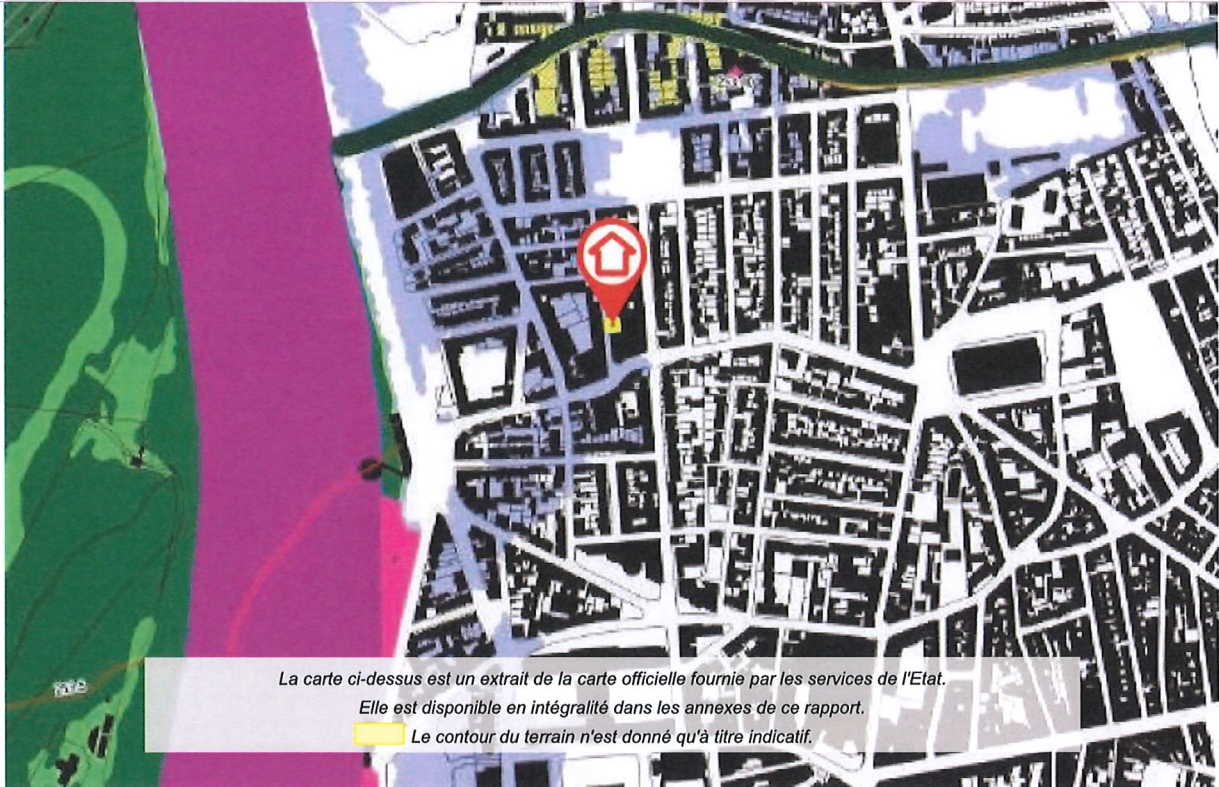
## Inondation

PPRn Inondation, révisé le 17/10/2018

\* L'immeuble est situé dans le périmètre d'une zone à risques

La carte ci-dessus est un extrait de la carte officielle fournie par les services de l'Etat.  
Elle est disponible en intégralité dans les annexes de ce rapport.  
Le contour du terrain n'est donné qu'à titre indicatif.
