PROCES-VERBAL DE DESCRIPTION

En date du 8 octobre 2020

MJ de l'ALLIER
c/ SCI LE CASTEL REJANE

Immeuble saisi : **2 square de Verdun / 4 Place Rantian**
03800 GANNAT

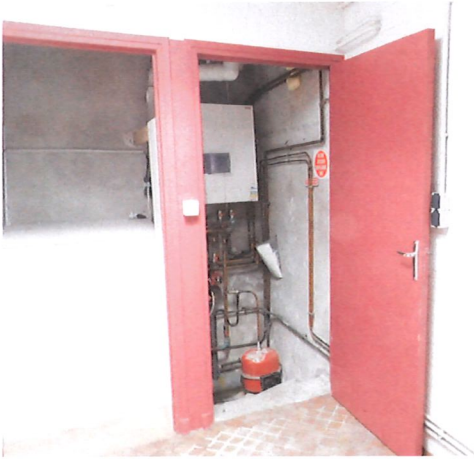
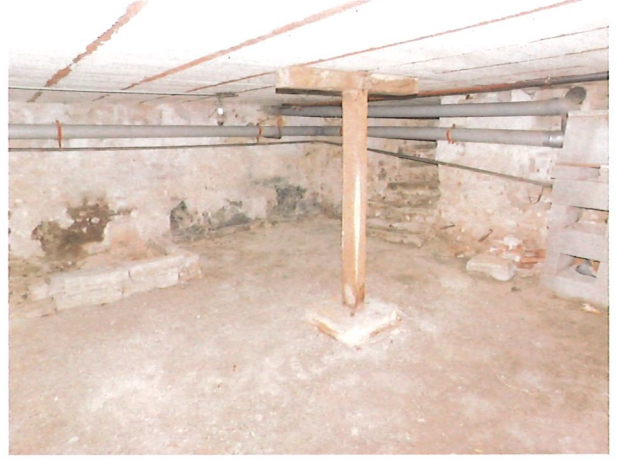
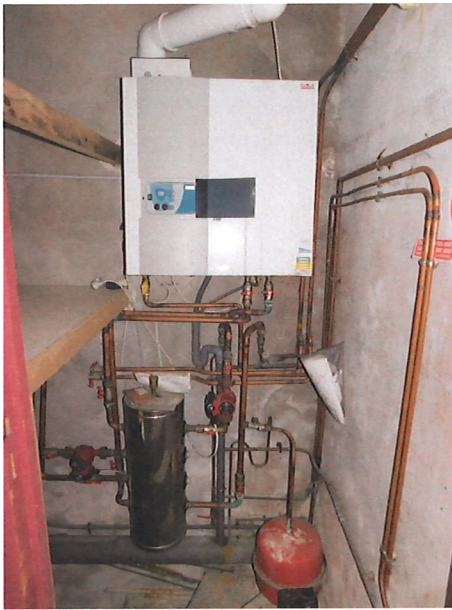
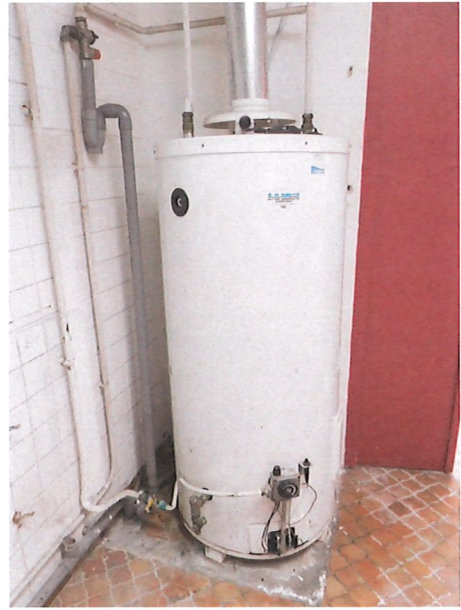
➤ **CAVE SOUS LA CHAUFFERIE :**

- ✓ Escalier : Ciment
- ✓ Sol : Terre
- ✓ Murs : Crépi gris
- ✓ Plafond : Hourdi

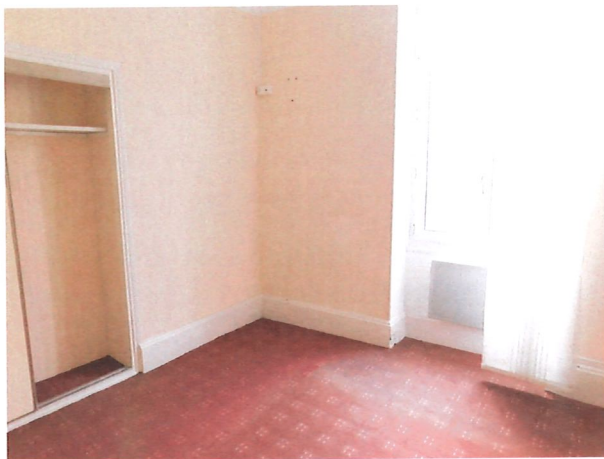
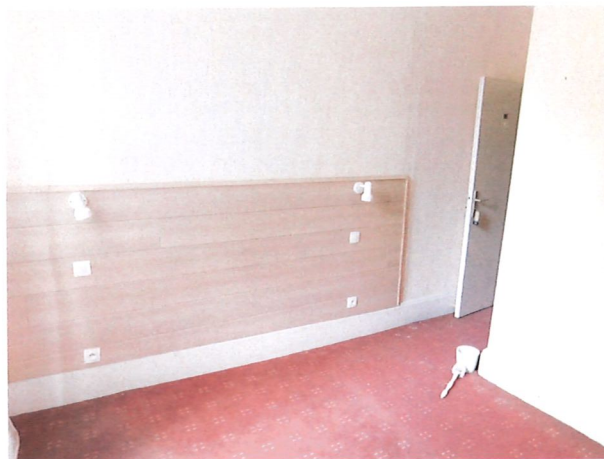
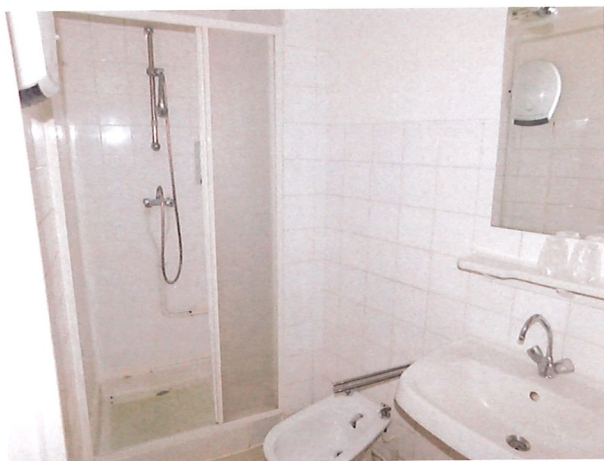
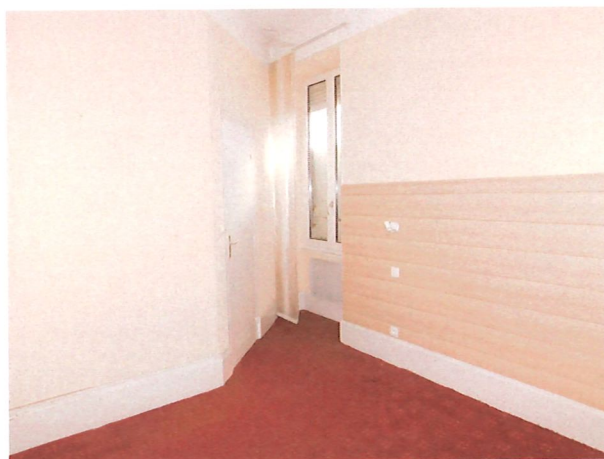
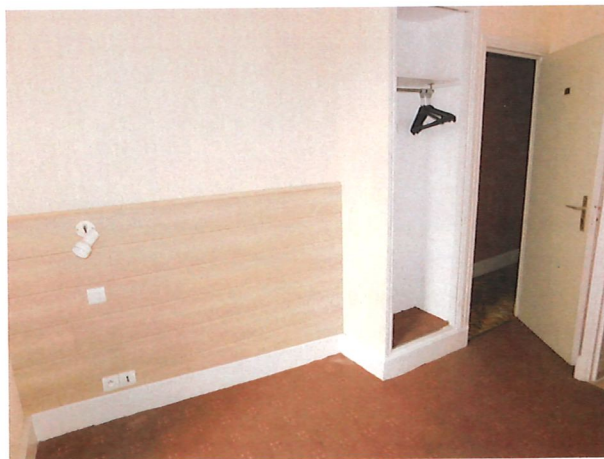
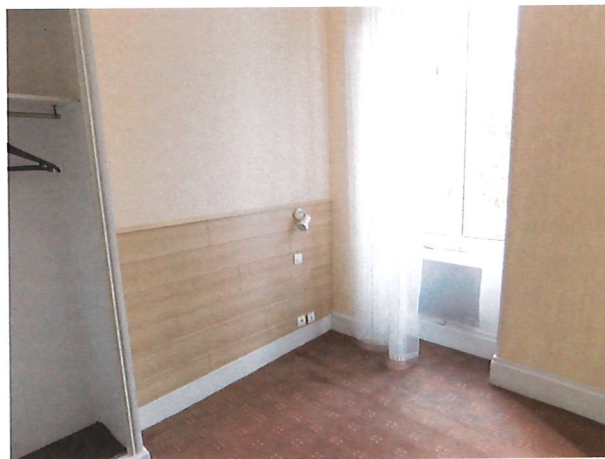
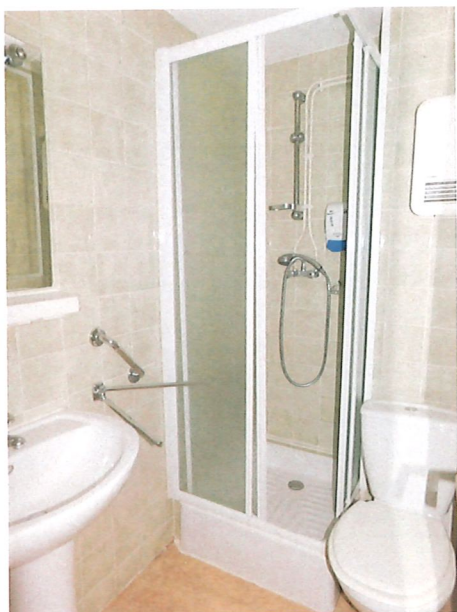
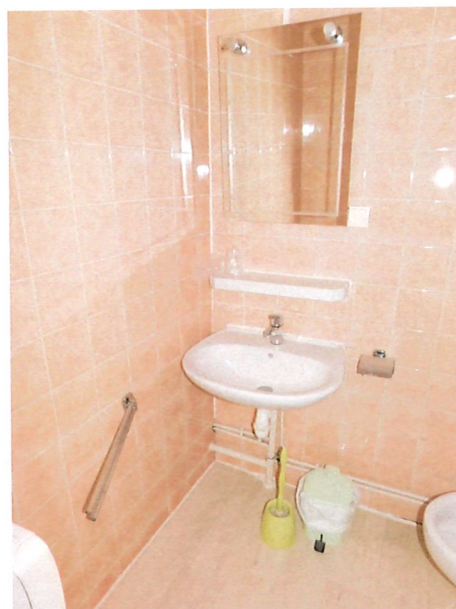
➤ **CHAMBRES N°102 à 106 :**

- ✓ Porte : bois
- ✓ Sol : moquette
- ✓ Murs : tapisserie tête de lit en lambris
- ✓ Plafond : peinture
